HESLO R44 von seiner eigenen Longline gefangen (Synergy Aviation C-CGEC Oil & Gas Accident Alberta)

Am 25. August 2023 stürzte Robinson R44 C-GNEC von Synergy Aviation während einer Hubschrauber-Außenschlingenlastoperation (HESLO) ab, da sich die Langleine in der Gasförderinfrastruktur verheddert hatte.

Das Transportation Board of Canada (TSB) veröffentlichte am 4. März 2024 seinen kurzen Bericht über die Sicherheitsuntersuchung.

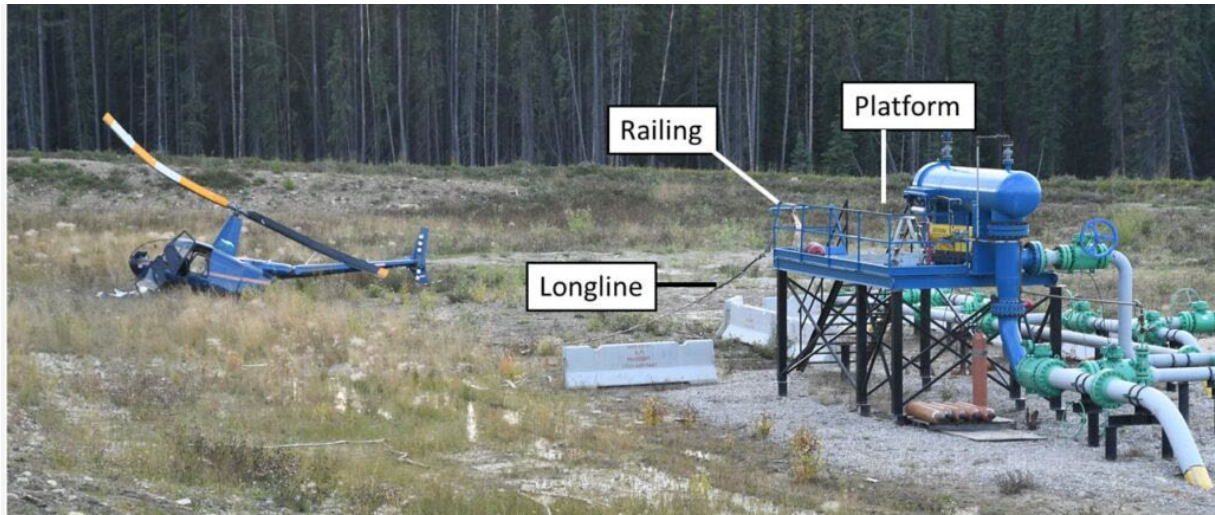
Wrack der Robinson R44 C-GNEC von Synergy Aviation an der Gasproduktionsstätte (Quelle: TSB)

Während des Übergangs zum Vorwärtsflug reagierte der Hubschrauber nicht auf die Flugsteuerungseingaben des Piloten. Ohne Wissen des Piloten hatte sich die Langleine an einem Geländer auf der Arbeitsplattform verfangen.

Als der Pilot versuchte, die Kontrolle über den Hubschrauber zu behalten, begann die Drehzahl des Hauptrotors zu zerfallen. Angesichts der Wahrscheinlichkeit eines Absturzes steuerte der Pilot den Hubschrauber von den Rohrleitungen und Tanks weg und kollidierte anschließend um 09.31 Uhr mit dem Gelände.

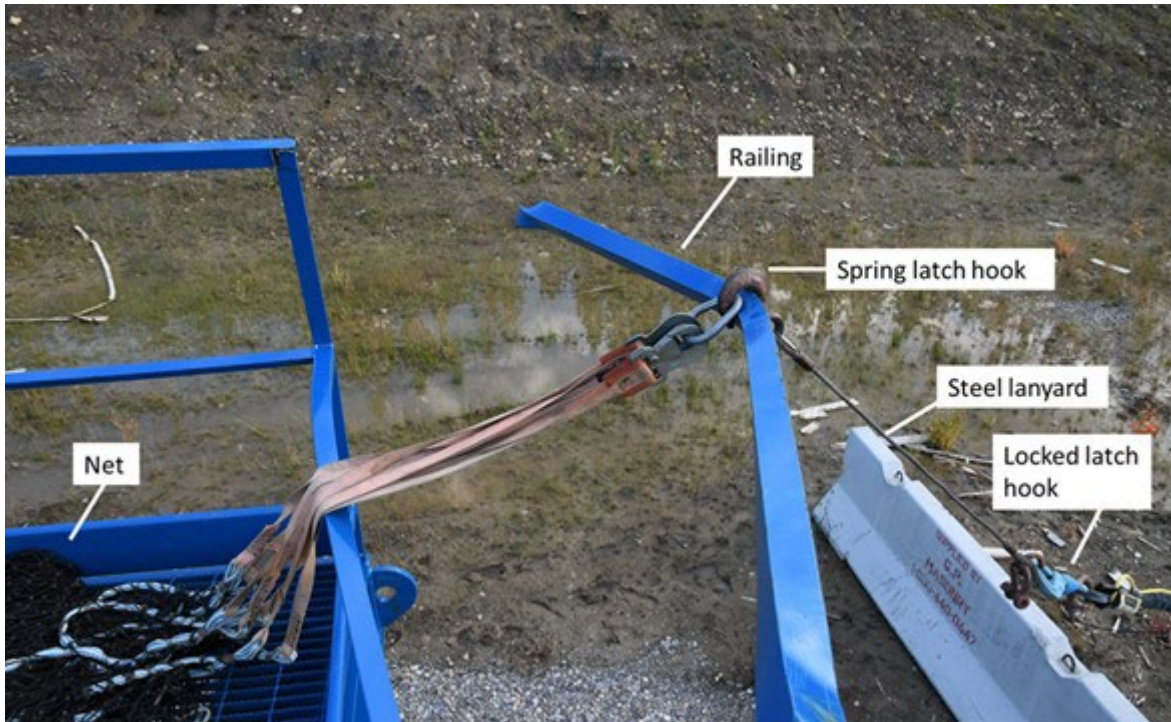
Dann fliegt er los. Die Tatsache, dass der Schnapp-Haken am Geländer hängengeblieben ist, beweist, dass der Pilot keine Kontrolle über die Last und keine Kontrolle über seinen Flug hatte. Er hat die Vorwärtsbewegung eingeleitet, bevor die Last über der Plattform mit seinen Hindernissen schwebte.

Als die Ermittler an der Unfallstelle eintrafen, war das Verbindungsmittel, das sich am Geländer der Arbeitsbühne verfangen hatte, noch befestigt.

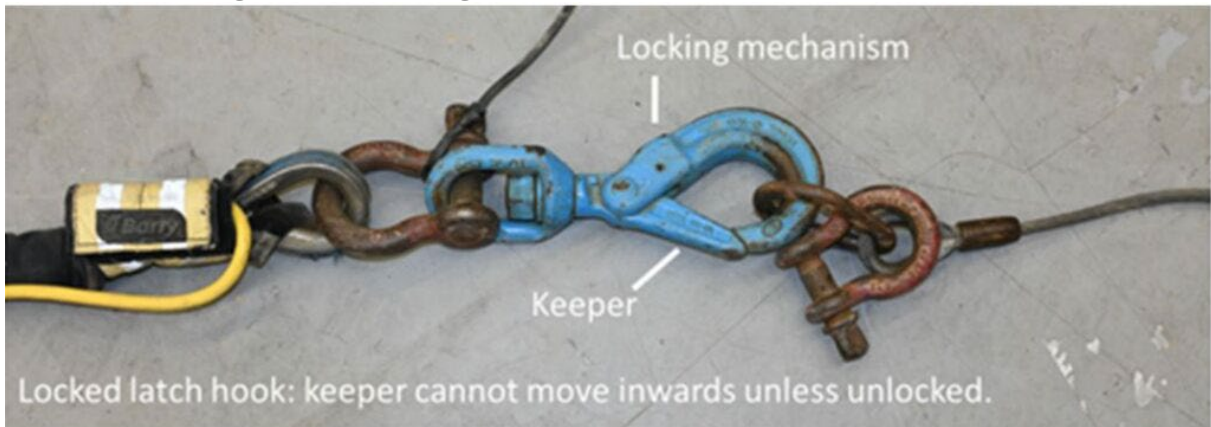
Dann zum Flugbetriebsmaterial. Die LongLine war mit einem Sicherheitshaken ausgerüstet, der zugleich Drallfänger sein soll. Das ist kein Drallfänger (Missbrauch)! Abgesehen davon, dass der Haken mit einem Schäkel an der LongLine befestigt war, der mit einem Kabelbinder gesichert werden musste (Stand der Technik wäre ein Connex-Verbinder): warum hat er den blauen Sicherheitshaken nicht direkt in die Öse am Netz angeschlagen? Das Drahtseil mit dem Schnapp-Haken ist inakzeptabel. Da ist auch ein ungesicherter und leicht geöffneter Schäkel dran.

Die Langleine war mit einem verriegelten Fallenhaken ausgestattet. Dieser Hakentyp verfügt über einen Verriegelungsmechanismus, der verhindert, dass sich der Halter des Hakens öffnet, wodurch das Risiko des Hängenbleibens verringert werden kann (oberes Bild).

> beschaffe LongLine-Ausrüstung, die dem Stand der Technik und den Anforderungen an eine sichere Helikopteroperation entspricht.

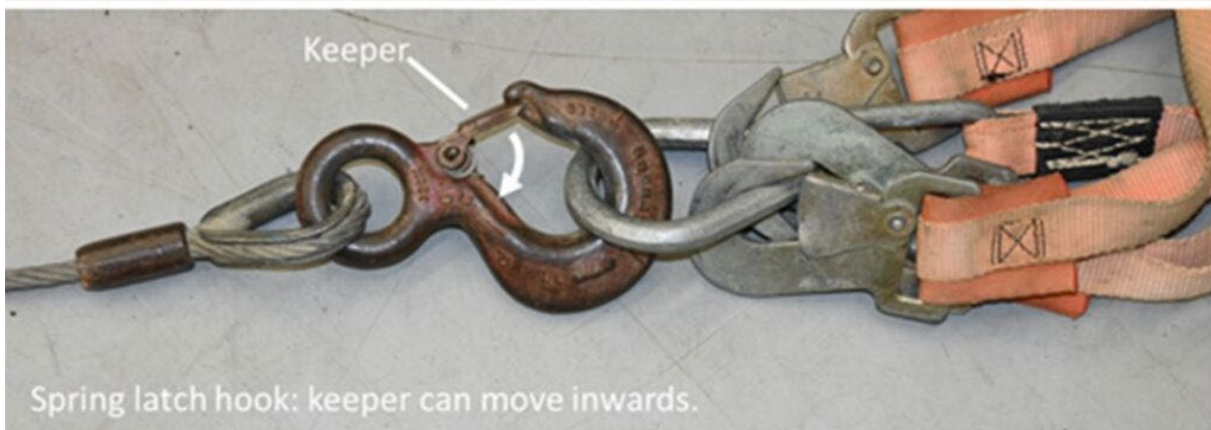
Am Ende des Stahlseils, das am verriegelten Fallenhaken befestigt war, war ein Federverschlusshaken installiert (unteres Bild).

Diese Art von Haken hat keinen Mechanismus, der das Öffnen des Hakenhalters verhindert, und dies ist der Haken, der sich am Geländer der Plattform verhakt hat.

- *Alle Lasten sind vom Boden angrenzend, aber frei von den Plattformen zu setzen und zu entfernen.*
- *Alle Verbindungsmittel mit Federverschlussystemen sind außer Betrieb zu nehmen und durch einen verriegelten Riegelhaken mit manueller Entriegelung zu ersetzen.*
- *Bei allen Langleinenoperationen muss der Pilot die Flugzeugtür entfernen, um die beste Sicht auf die externe Last und/oder das Ende der Langleine zu gewährleisten.*
- *Eine Überprüfung aller Vorgänge im Zusammenhang mit den Pilotbetriebsverträgen sowie die Identifizierung von Gefahren vor Ort.*
